# TERKUAH!

## PENYEBAB INSULATOR RETAK

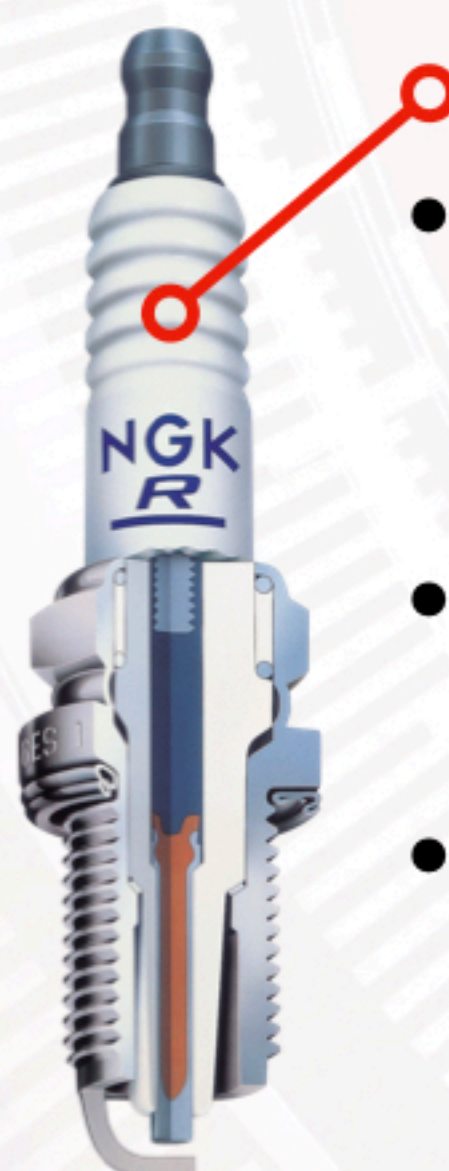
### Insulator Busi

- Bagian putih pada busi yang diproduksi menggunakan bahan keramik alumina bermutu tinggi
- Pencegah bocornya arus listrik dari koil ke elektroda pusat busi
- Tahan terhadap perubahan suhu yang ekstrim pada siklus isap dan buang di ruang bakar secara berulang

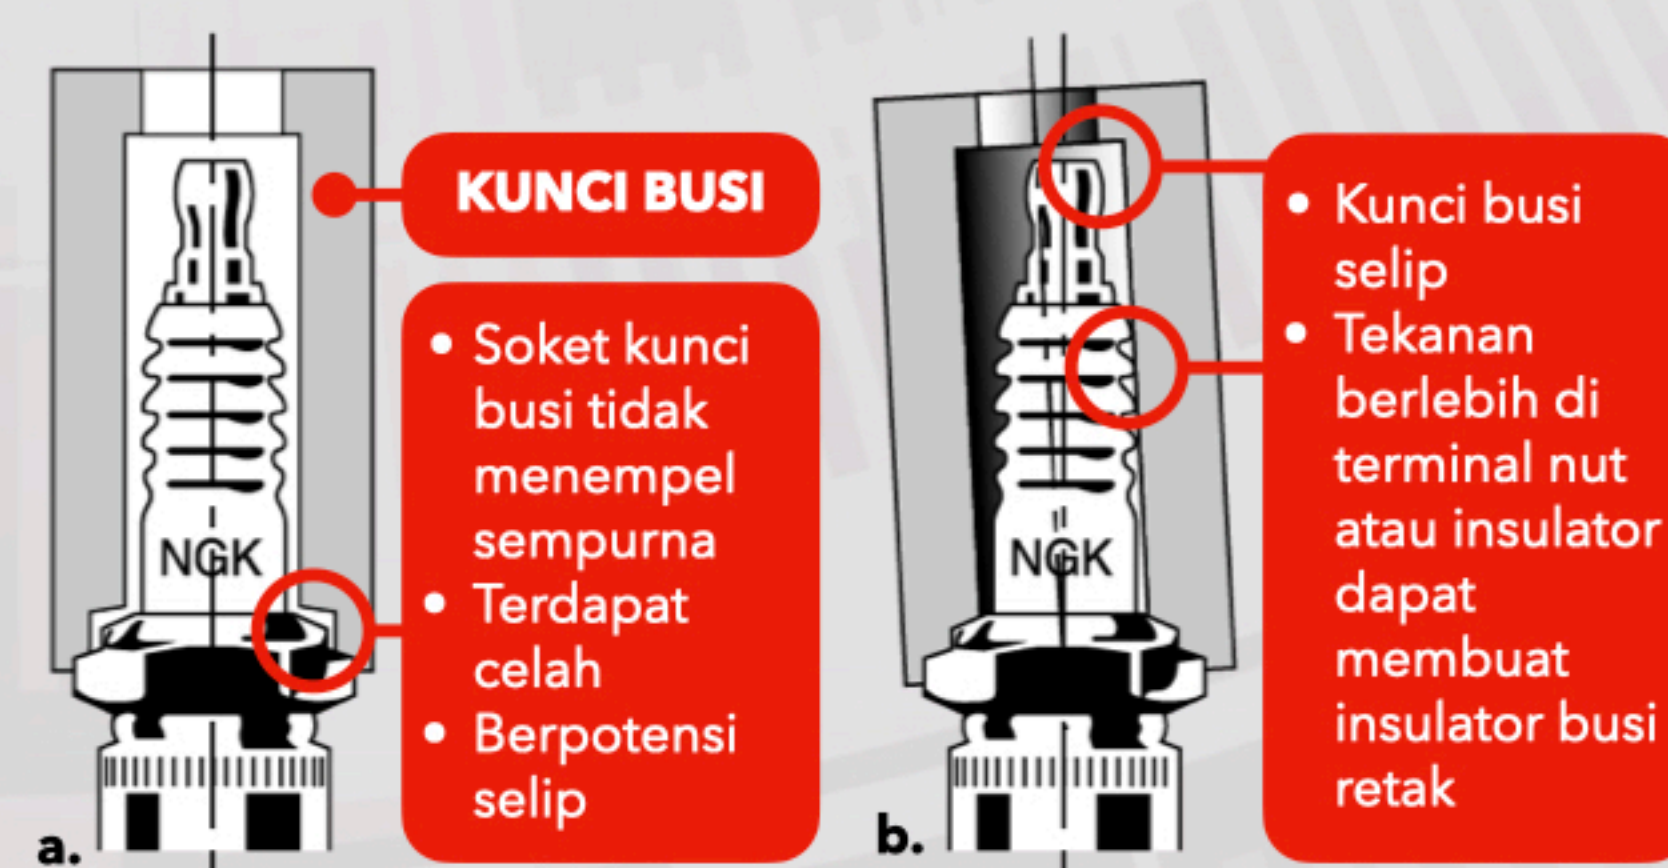
#### ILUSTRASI PEMASANGAN BUSI YANG TIDAK TEPAT

Agar terhindar dari resiko insulator retak pada waktu pemasangan busi, pastikan posisi kunci busi menempel sempurna.

Tips: Gunakan kunci busi yang bermagnet, dan pada kondisi pemasangan yang sulit dan membutuhkan extension bar, gunakan yang paling pendek agar saat pemasangan busi tidak miring/selip.
